Institut für Prähistorische Archäologie

Projektbeschreibung:

„Archäologische Bauuntersuchung der spätarchaisch bis formativzeitlichen Anlage von Sechin Bajo, Casma, Peru

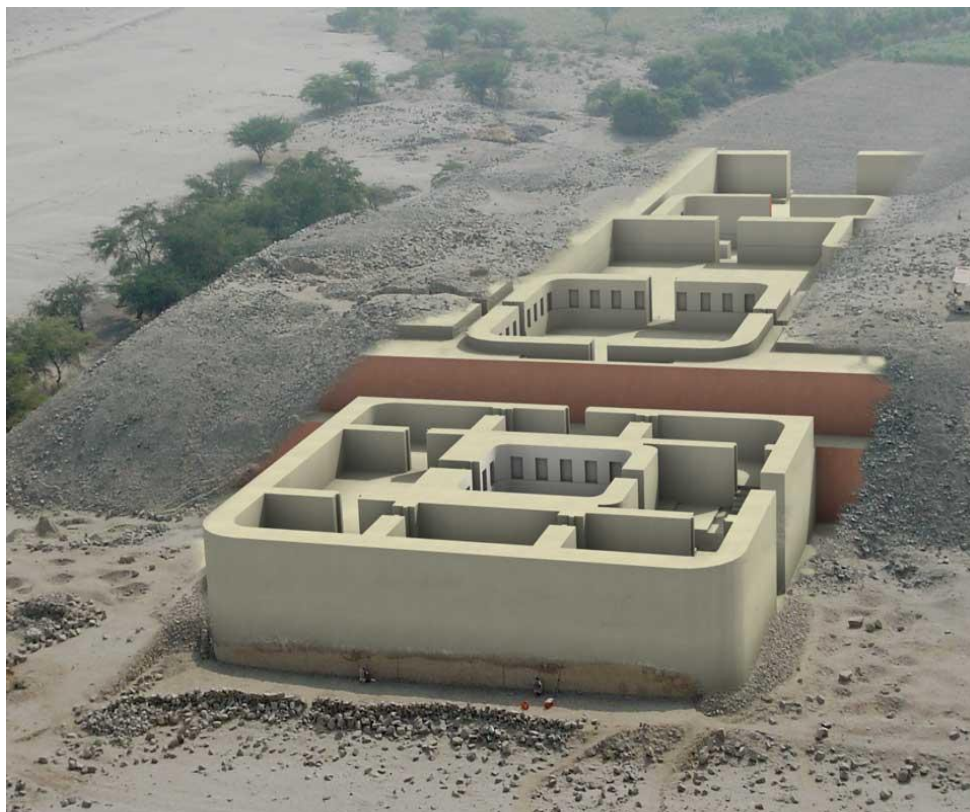
Abb. 2: Rekonstruktion Bau 2, Bau

Die Untersuchungen ergaben eine über zweitausendjährige Sequenz monumentaler Architektur, einer Abfolge von mindestens drei Gebäuden mit ihren internen Bauphasen, die bereits weit im 4. vorchristlichen Jahrtausend ihren Anfang nimmt (Abb.2, Abb.3). Die späteren Bauten wurden jeweils über den früheren errichtet, die dafür sorgfältig verfüllt und gesichert wurden. Dieses Vorgehen bezeugt eine ausgeprägte Ortsgebundenheit der Erbauer. Die im Zentralen Andenraum an späteren Fundplätzen belegte Sitte des "Temple Entombments" nahm hier offensichtlich ihren Anfang. Mit den bislang 37 C-14-Daten aus Baukontexten lässt sich die Bau- und Nutzungszeit in Sechin Bajo zwischen ca. 3.700 und ca. 1.300 vor Chr. eingrenzen.

In der Folgezeit wird der nördliche Teil der Plattform von Bau 1 mit einem Gebäude von ca. 35 m auf 39 m Seitenlänge und ca. 8 m Höhe überbaut. Die Außenmauern sind aus in Lehmörtel gesetzten Bruchsteinen errichtet und mit einem Lehmputz überzogen. Die Gebäudeecken sind abgerundet. Der Bau ist Nord-Süd ausgerichtet und wird auf der Südseite durch eine ca. 3 m breite Treppenanlage erschlossen, die allerdings nur noch in den seitlichen Treppenwangen zu erkennen ist, da sie

Bau 2 weist in seiner ersten Phase eine regelmäßige Binnenstruktur von 9 Räumen auf, die in drei Reihen von jeweils drei Räumen angeordnet sind. Die Mauern sind unterschiedlich hoch erhalten. Im Zentrum weisen die Mauern eine Höhe von über 2 m auf, zu den Rändern hin sind die Mauern unterschiedlich stark verstürzt. In einer späteren Modifikation wurde in dem zentralen Raum eine Nischenwand mit abgerundeten Ecken und mit 18 Nischen oberhalb eines kleinen Mauervorsprungs eingezogen. Die Wände aller Räume sind mit einem mehrlagigen Putz von hoher Qualität überzogen und mit dünner Lehmtonche übermalt. Der zentrale Nischenraum ist weiß gefasst und im Verhältnis zu den anderen Räumen um ca. 0,70 m abgetieft. Die Fußböden sind mit einem kompakten Lehmestrich versehen. Alle Räume sind untereinander mit Durchgängen verbunden. An den Seitenwänden dieser Durchgänge sind Halbsäulen und Pilaster zu beobachten, die aus einem mit Schnüren umwickelten Holzkern bestehen, der mit Lehm ummantelt ist. Einige der Durchgänge weisen neben den Säulenresten rechteckige Eintiefungen auf, die bis zu 2 m in das Mauerwerk hinein reichen können. Sie könnten Teil einer Schließanlage sein und werden mit den Halbsäulen zusammen als Zugangsbeschränkungen interpretiert. Alle Räume waren frei von Funden, nur von dem Versturzmateriale der Wände bedeckt. Es fanden sich keine Hinweise auf eine spätere Überprägung der Anlage, einzig ein schmaler Mauerzug aus späterer Zeit quert den gesamten Bau in Nord-Süd-Richtung.

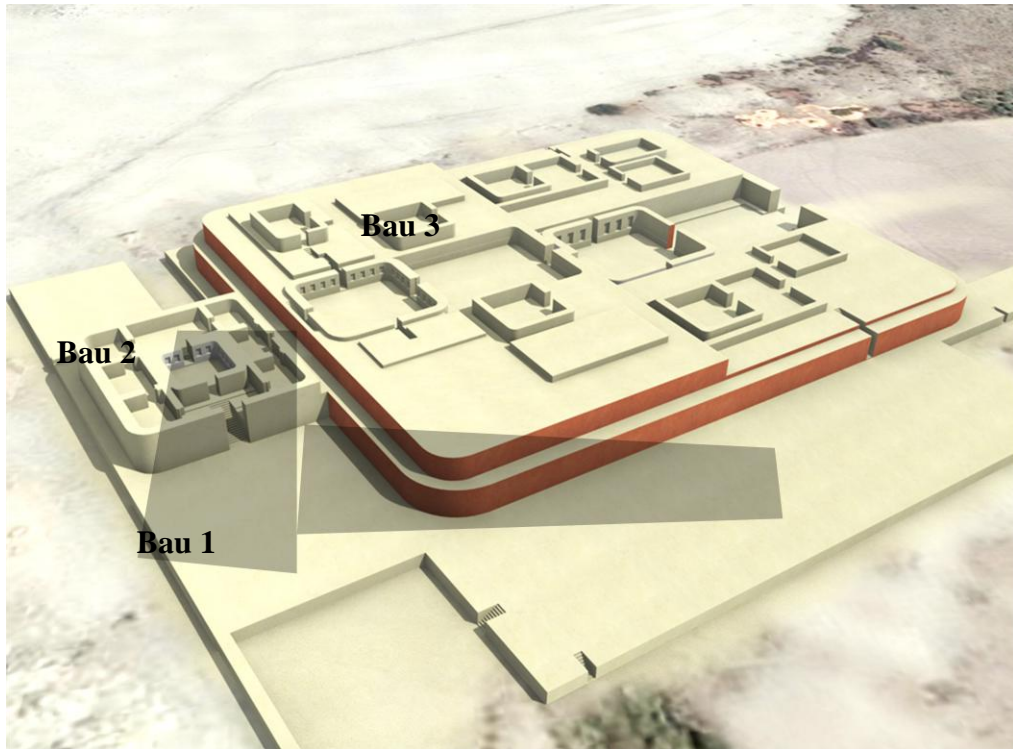
Abb. 3: Rekonstruktion mit Bau 1, Bau 2, Bau 3

Bau 3 ist die größte der Anlagen mit einem Grundriss von ca. 145 m auf 125 m. Er erhebt sich ca. 15 m aus einem umlaufenden Sockel von ca. 2 m Höhe und ca. 3,50 m Breite. Die abgerundet ausgebildeten Gebäudeecken sind nach den Himmelsrichtungen ausgerichtet. Entlang einer zentralen Achse sind vier Höfe

hintereinander ansteigend angelegt, je zwei auf einem Niveau, jeweils durch unterschiedliche Treppenzugänge miteinander verbunden. Die Wände von Hof 2 und Hof 4 weisen eine Nischengliederung von unterschiedlicher Anzahl und Größe auf. Diese Nischenwände sind spätere Einbauten, ebenso wie die Nischenwand im Zentralraum von Bau 2. Vorher bestanden in der Anlage nur zwei rechteckige Höfe mit einer Länge von jeweils ca. 70 m. Beide Höfe trennt ein Höhenunterschied von über 6 m. Nordwestlich vor dem ersten Hof erstreckt sich eine große Platzanlage, die seitlich von flachen Sockelbauten eingefasst wird und wohl Platz für große Menschenansammlungen bot, heute jedoch weitgehend landwirtschaftlich genutzt wird und einer allmählichen Zerstörung anheim fällt. Aus dem vorgelagerten Platz führte eine breite Treppe ca. 3 m höher auf den ersten Hof. Die Treppe ist weitgehend zerstört, wohl intentional beim Auflösen der Anlage nach Ende der Nutzung. Darunter kam ein ca. 10 m breiter Zugang mit drei Stufen zu Tage, der in den Hof eines ca. 3 m tiefer gelegenen Vorgängerbaus führte. Dieser Hof war sorgfältig mit homogenem Kies verfüllt worden. Den Abschluss der Füllung bildete eine Steinschüttung und eine kompakte Lehmschicht, die wiederum als Fußbodenestrich der nachfolgenden Aufstockung diente. Diese Aufstockung hatte eine Höhe von mindestens 6 m. In diesem Zusammenhang wurden der aufgestockte Bau 3 und der Bau 2 mit der erwähnten Sockelkonstruktion umfassen. Diese Ummauerung hatte wohl in erster Linie eine statische Bedeutung, da alle Bauwerksmauern in Sechin Bajo keine besondere Gründung aufweisen und der Druck der neu aufgetürmten Baumassen die Standfestigkeit der Konstruktion gefährdet haben würde. Die beiden langrechteckigen Höfe der späteren Überbauung waren ursprünglich mit einer offenen einsehbaren Treppe miteinander verbunden. Der folgende Einbau der Nischenwände veränderte die Binnenstruktur der Anlage. Die vorher einsehbare und damit zu kontrollierende Treppe wurde durch eine doppelläufige Treppenanlage mit gemeinsamem Antritt ersetzt. Abknickende Treppenaufgänge an den Längsseiten der neugeschaffenen Höfe 2 und 4 hinauf zu einer heute weitgehend zerstörten Bebauung unterstreichen eine neue Orientierung innerhalb der Baukonzeption hin zu einer verstärkten räumlichen Trennung. Die bereits in Bau 2 registrierten Schließanlagen oder Zugangsbeschränkungen sind auch am Bau 3 zu finden.
